Emir No : KYH02766  
Plaka : 06CMM321  
Şasi No : VXEEH7MZ063531

# VXEEH7MZ063531 ŞASI NUMARALI ARACIN OTORAPOR OTO EKSPERTİZ RAPORUDUR

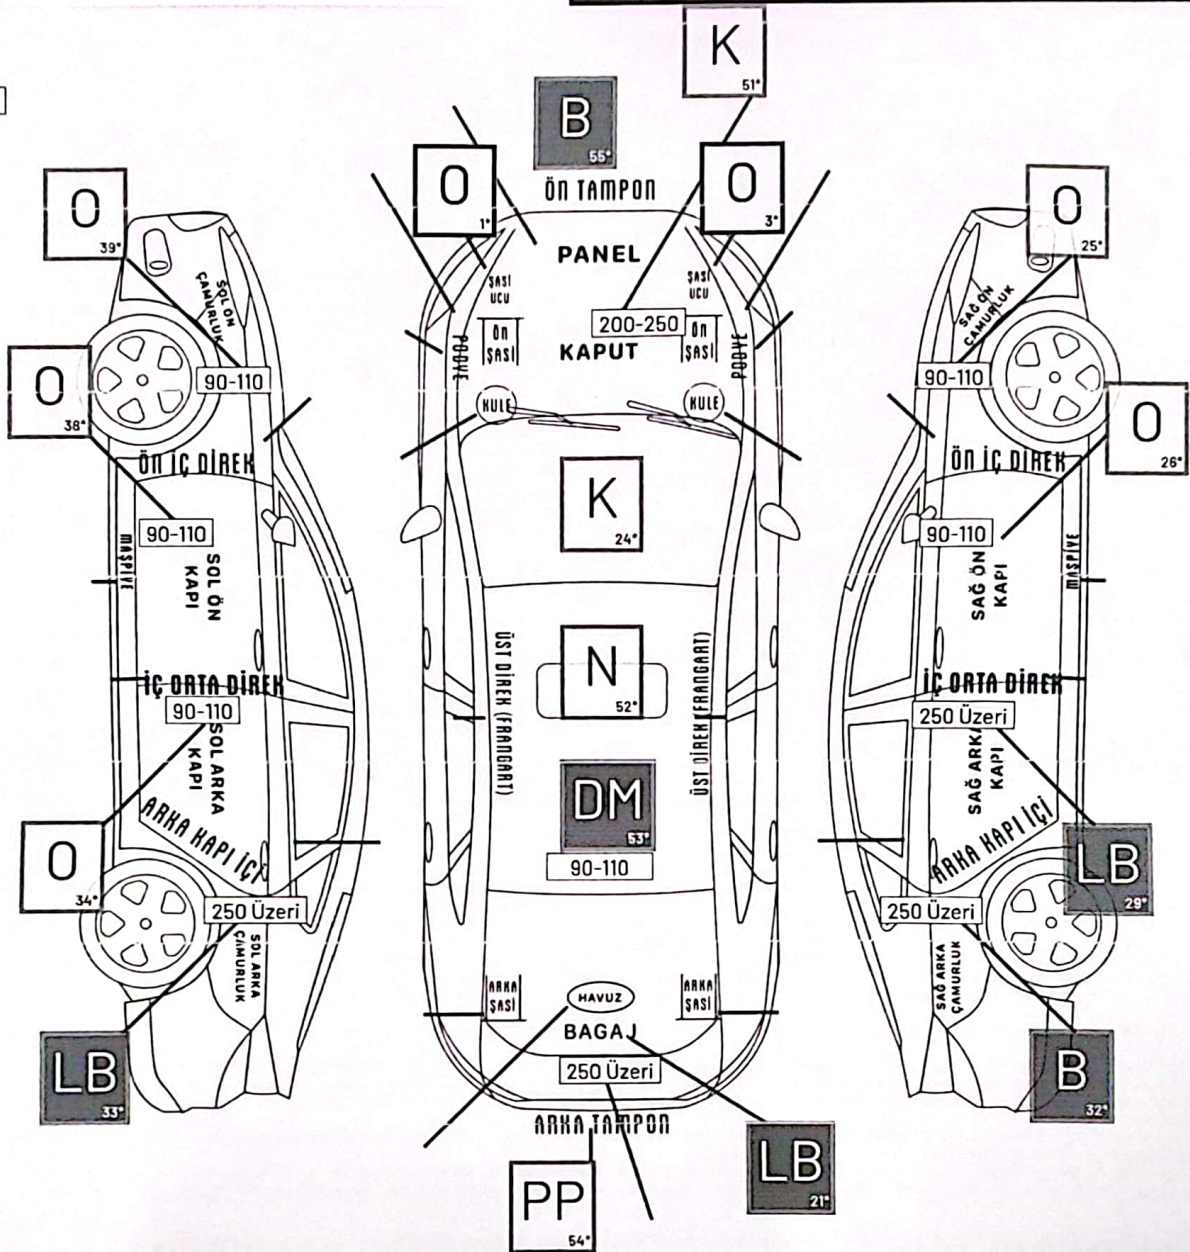
**DM:** Darbe-Hasar Mevcut **K:** Kırık-Çatlak **K:** Kaplama **LB:** Lokal Boyalı **B:** Boyalı **PP:** Plastik Parça **N:** Normal **O:** Orijinal

Not: \* Bu sayfada sadece hatalı/işlemli noktalar gösterilmiştir. Diğer parça durumları ve mikron değerleri bir sonraki sayfada detaylı olarak verilmektedir.

Not: \* Kutulardaki numaralar "KAPORTA - BOYA EKSPERTİZ VE CHECK-UP RAPORU" rapor nokta listesindeki rakamları ifade eder.

53 Tavan

Darbe-Hasar Mevcut : 90-110 µ (mikron)

51 Ön Kaput Kaplama : 200-250 µ (mikron)

21 Arka Bagaj Lokal Boyalı : 250 Üzeri µ (mikron)

55 Ön Tampon Boyalı

32 Sağ Arka Çamurluk Boyalı : 250 Üzeri µ (mikron)

29 Sağ Arka - Kapı Lokal Boyalı : 250 Üzeri µ (mikron)

33 Sol Arka - Çamurluk Lokal Boyalı : 250 Üzeri µ (mikron)
